LAUDO TÉCNICO DE VISTORIA

A Prefeitura Municipal de Bom Jardim de Minas, no uso de suas atribuições administrativas, após vistoria realizada na Pista de SKATE situada no Bairro Várzea, na rua 17 de Dezembro, Bom Jardim de Minas a pedido dos Moradores proximo a pista juntamente aos vigilantes no combate a Dengue, vem apresentar as conclusões a que chegou, após a análise:

Este Laudo Técnico de vistoria, tem como objeto descrever necessidade da modificação da PISTA DE SKATE, presente no endereço abaixo do descrito, Rua 17 de Dezembro, nº S/N, Bairro Várzea, Bom Jardim de Minas, com a finalidade de estabelecer a segurança e o bem estar dos moradores do bairro várzea, juntamente as crianças que frequentam o local para seu lazer, visto que a PISTA DE SKATE esta em nivelamento abaixo da rua, e a mesma não possui rede pluvial para o descarte da água, sendo descartada através de bomba automática na rua atrás da arquibancada construída recentemente, próxima a casas conforme foto, e a mesma se encontra empoçada e com isso prejudicando a via em tráfego e com risco de proliferação de patógenos como o mosquito AEDES AEGYPTI, assim afetando negativamente a população nas localidades próximas, e

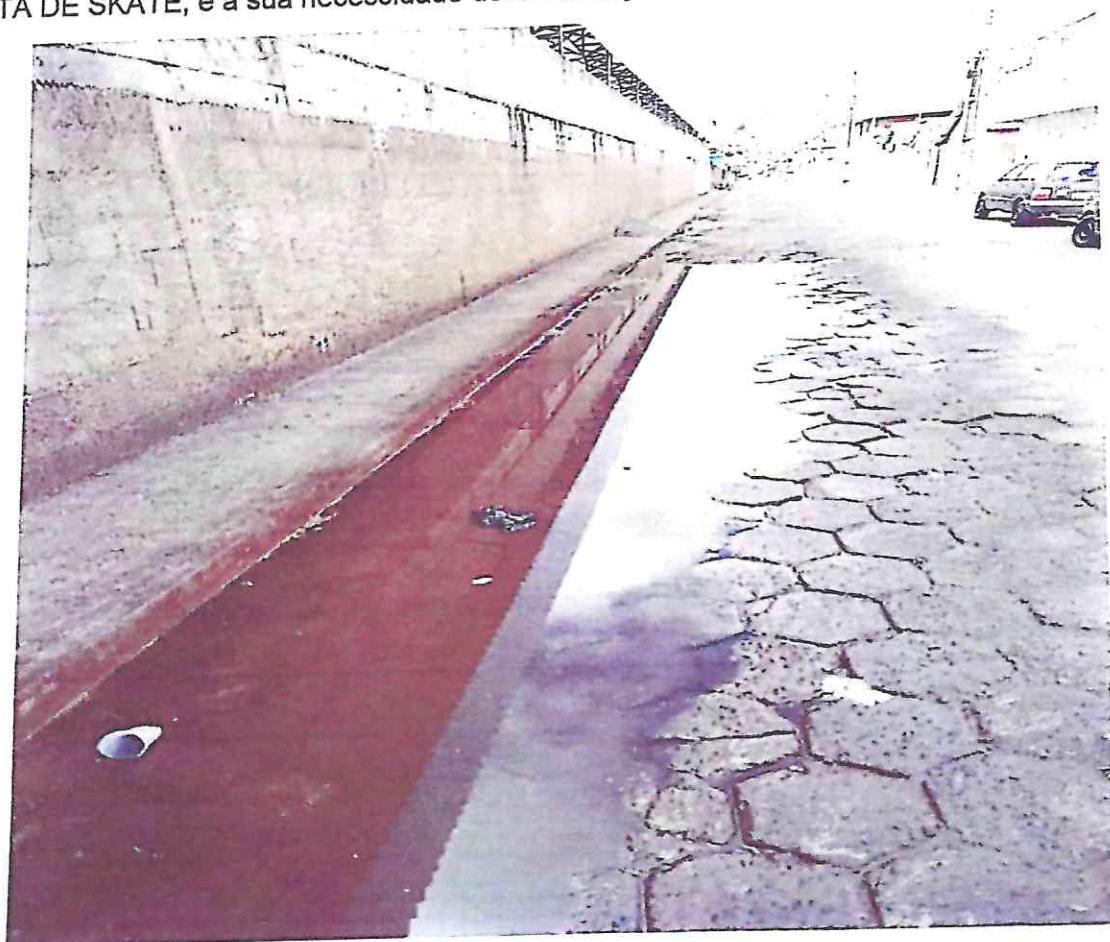
FOTO RETIRADA DIA 26/04/2023

Após a vistoria realizada foi constatado que é necessário a modificação da PISTA DE SKATE, pois está colocando em risco os moradores em questões de contaminação de patogenos e a infraestrutura da arquibancada, uma vez que a infiltração da água no logo o solo com o grande acúmulo de água, perde sua resistência de rigidez, trazendo assim risco a estrutura. A PISTA DE SKATE, se tratando de uma forma geométrica de uma elipse e seu centro contendo uma hipérbole.

Segue foto, demonstrando os malefícios em que se encontram as redondezas da PISTA DE SKATE, e a sua necessidade de modificação:
